SERVICIOS DE INGENIERÍA

ITH Instituto Tecnológico del Hormigón S.A.

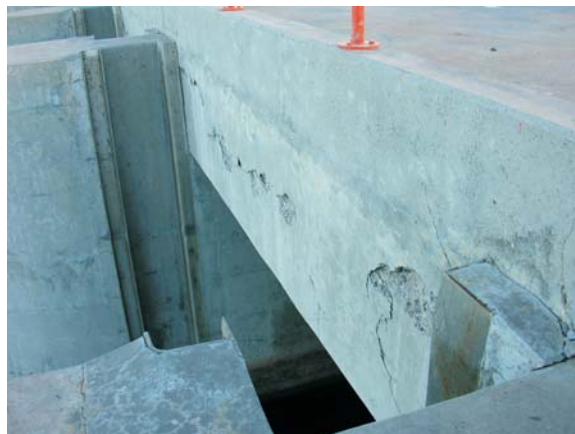
Se verificó que la causa del daño, fundamentalmente de la placa horizontal de la toma, estaba asociada a un deterioro del hormigón por causas intrínsecas y extrínsecas. Lo dicho, sumado al análisis del relevamiento altimétrico de auscultación (micro geodesia) realizado por HCC permitió, mediante modelos matemáticos, evaluar el estado funcional y la seguridad de la estructura y realizar recomendaciones sobre los controles a efectuar.

Placa de la Obra de Toma - Vista parcial.

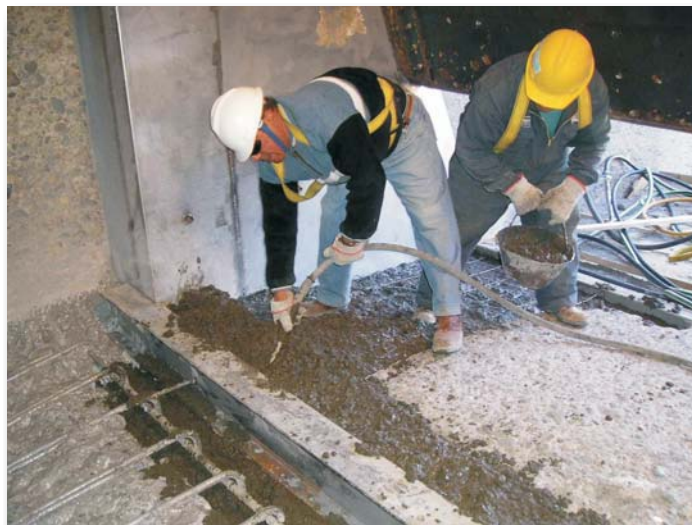
En base a inspecciones realizadas en obra y a ensayos en laboratorio se determinaron las técnicas y procedimientos de reparación de los doce vanos del vertedero a los efectos de restituir las superficies horizontales y verticales deterioradas, en la zona de la cresta del vertedero, por efectos de erosión y abrasión.

Reparación con hormigón

Instrucción en obra del personal para el acondicionamiento del hormigón subyacente y para la preparación de los materiales de restitución de las geometrías, su adecuado empleo y control de calidad, complementado con ensayos en nuestro Laboratorio Central.

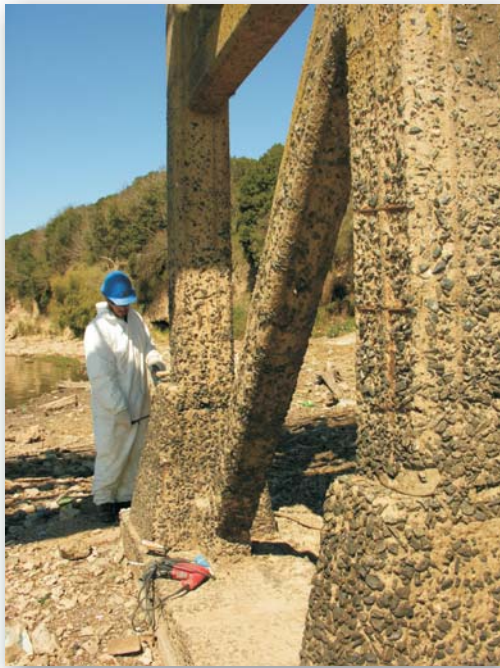
La inspección comprendió relevamientos de daños visibles y de las condiciones de funcionamiento estructural actual, con extracción de muestras de hormigón y aceros y de suelos y aguas de contacto, con el objeto de establecer el estado de mantenimiento, niveles de desgaste o deterioro y presencia de fallas potenciales en las estructuras.

Pila erosionada

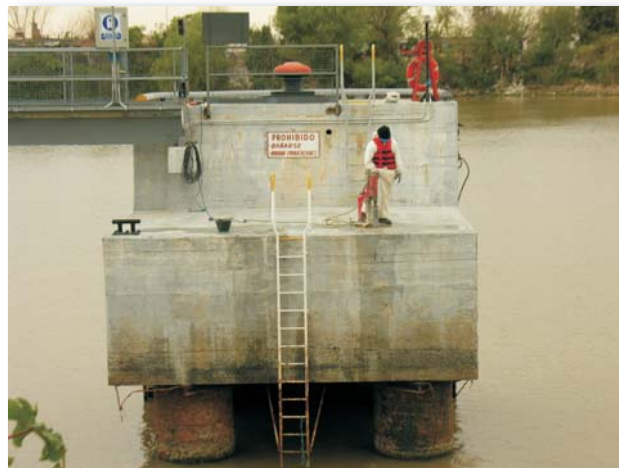
Extracción de muestras

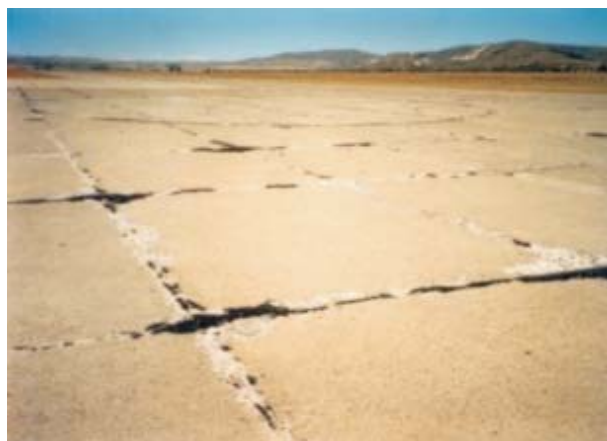
En esta obra se realizó el estudio de la condición del hormigón del pavimento de los sectores Plataforma y Calles de Rodajes, en una superficie de aproximadamente 40.000 m², a efectos de evaluar la o las causas que produjeron el deterioro observable en el mismo, determinar su extensión y realizar recomendaciones para lograr una favorable operatividad de los pavimentos.

Calle de carreteo del aeropuerto de Bariloche - Provincia de Río Negro

Sobre las muestras extraídas se realizaron análisis petrográfico, químicos, ensayos físicos y mecánicos y análisis mediante micrografía óptica y electrónica según correspondía a cada caso.

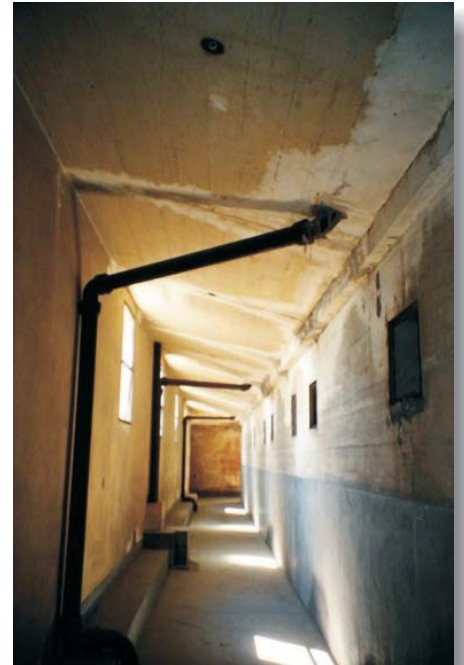
Se realizaron inspecciones, relevamientos y verificaciones en obra y estudios y ensayos en los laboratorios de ITA, con el objeto de determinar las condiciones actuales del hormigón y de las armaduras de los distintos elementos estructurales.

Exterior de parte inferior de un tanque

Se realizaron recomendaciones con el objeto de disminuir notablemente la velocidad del deterioro por esta causa, además de recuperar parte de la durabilidad de la estructura.

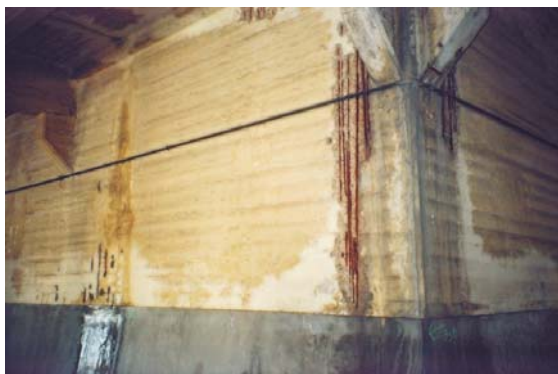
Lateral exterior de parte inferior de tanque

Paralelamente, se realizó la verificación estructural sobre sectores representativos de la estructura, mediante una modelización con ajuste a dadas hipótesis, con el objeto de determinar los efectos que permitieran la corroboración experimental propia de la observación de la estructura.

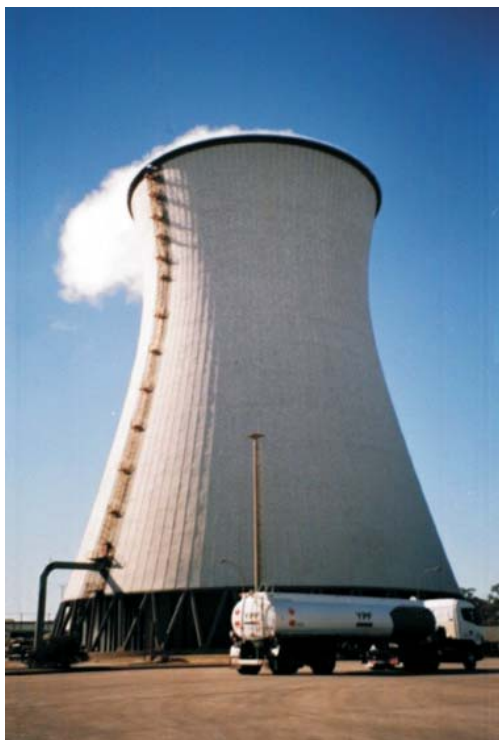
Torre reparada

Los resultados de los estudios y ensayos realizados permitieron verificar que las reparaciones recomendadas en nuestra intervención anterior y realizadas posteriormente con la asistencia de ITH, hasta la fecha habían prácticamente detenido el proceso de degradación por corrosión del acero de la estructura, recomendándose realizar una nueva verificación con más detalle antes de los diez años desde aquella reparación.
